القاهرة التاريخية
HISTORIC CAIRO

مشروع ترميم
قصر محمد علي باشا

قصر محمد علي باشا

تدهور وإزدهار

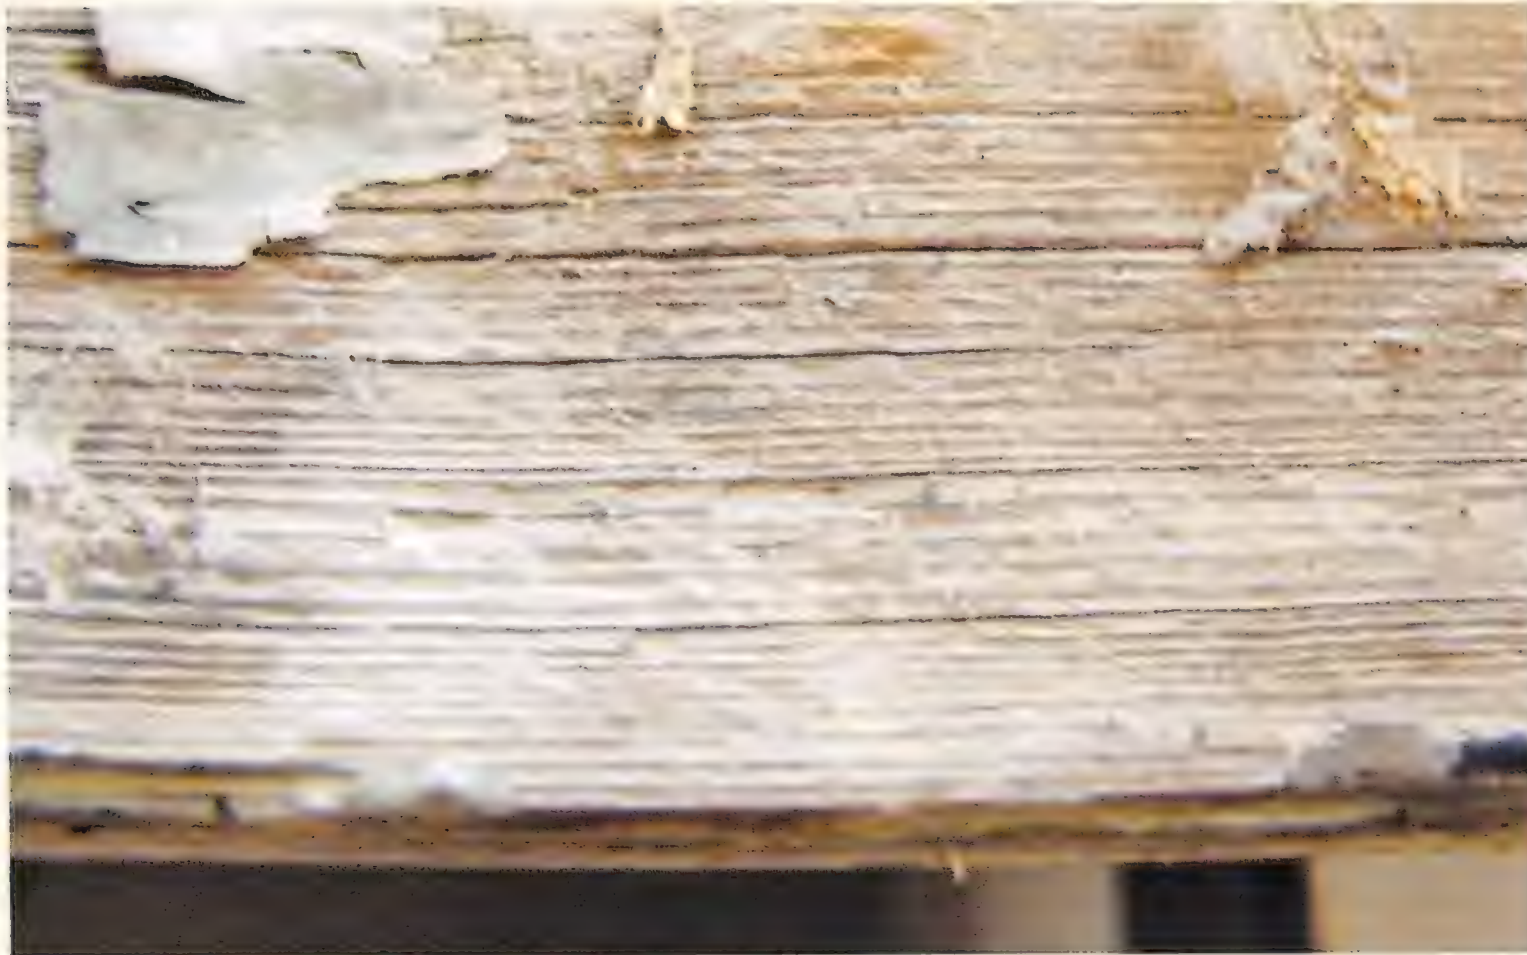
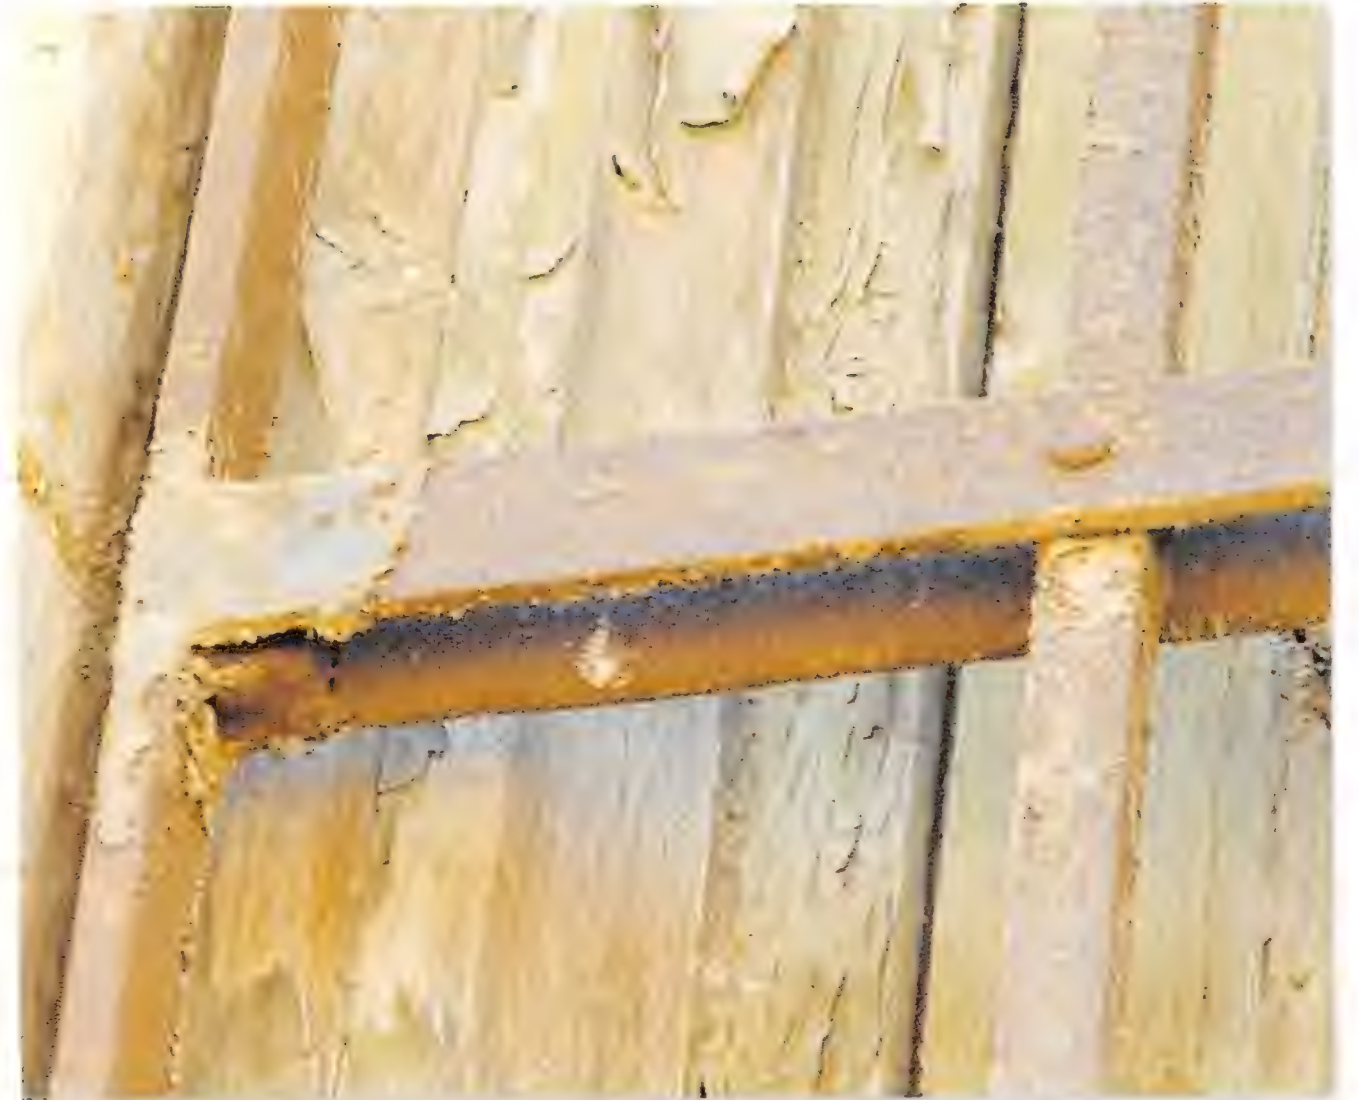
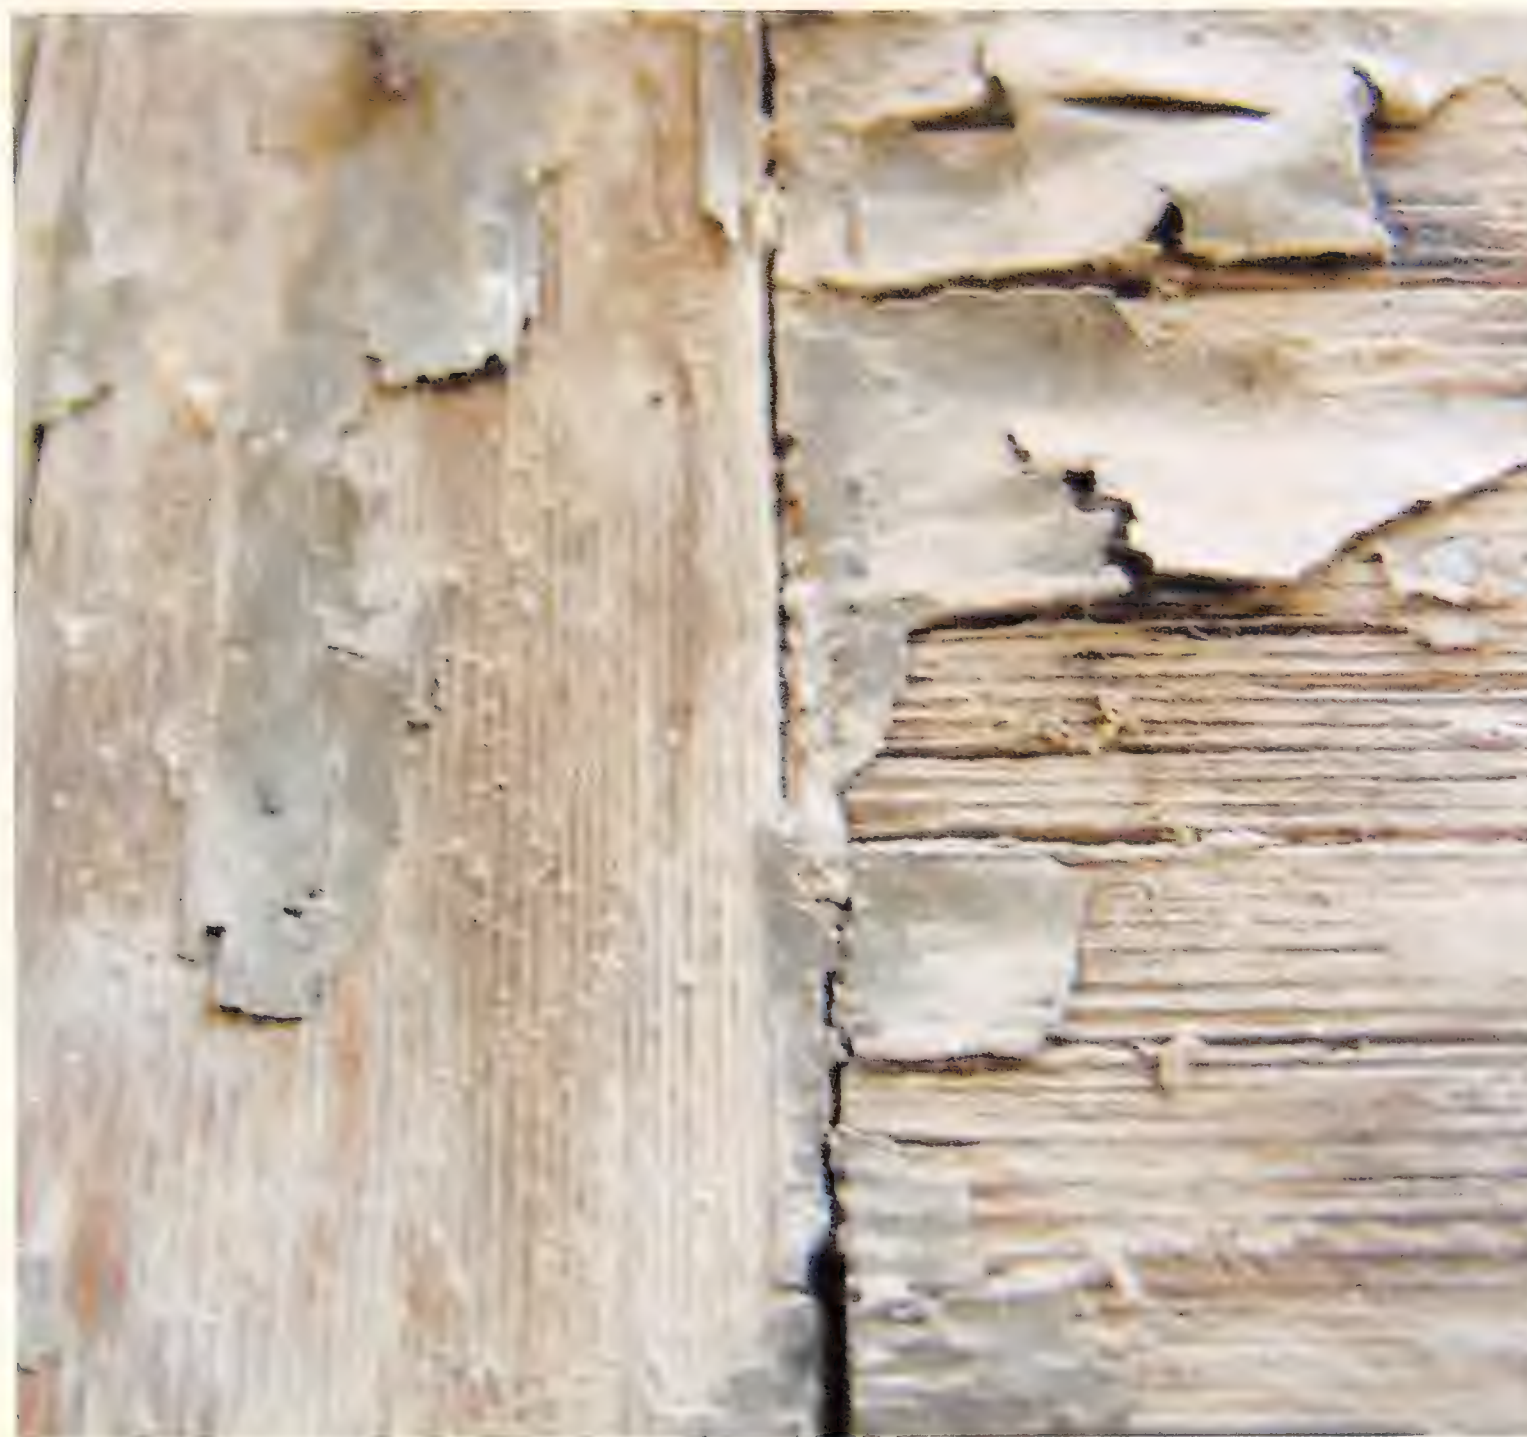
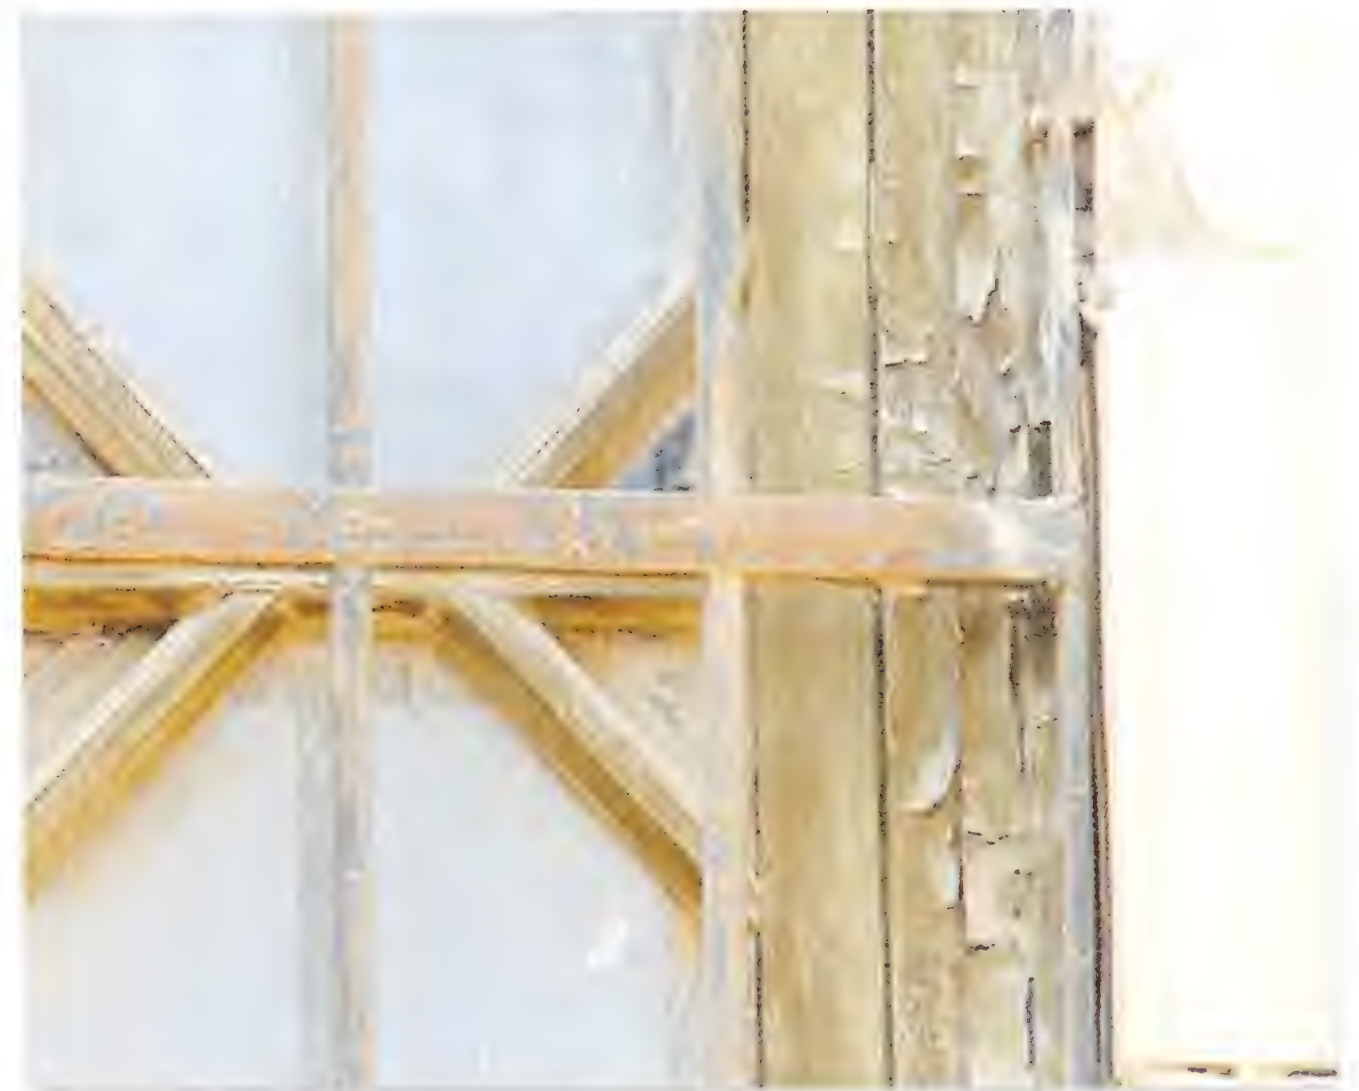
فقدان في الألوان وطبقات التأسيس بالشبابيك

حالة الشبابيك قبل الترميم

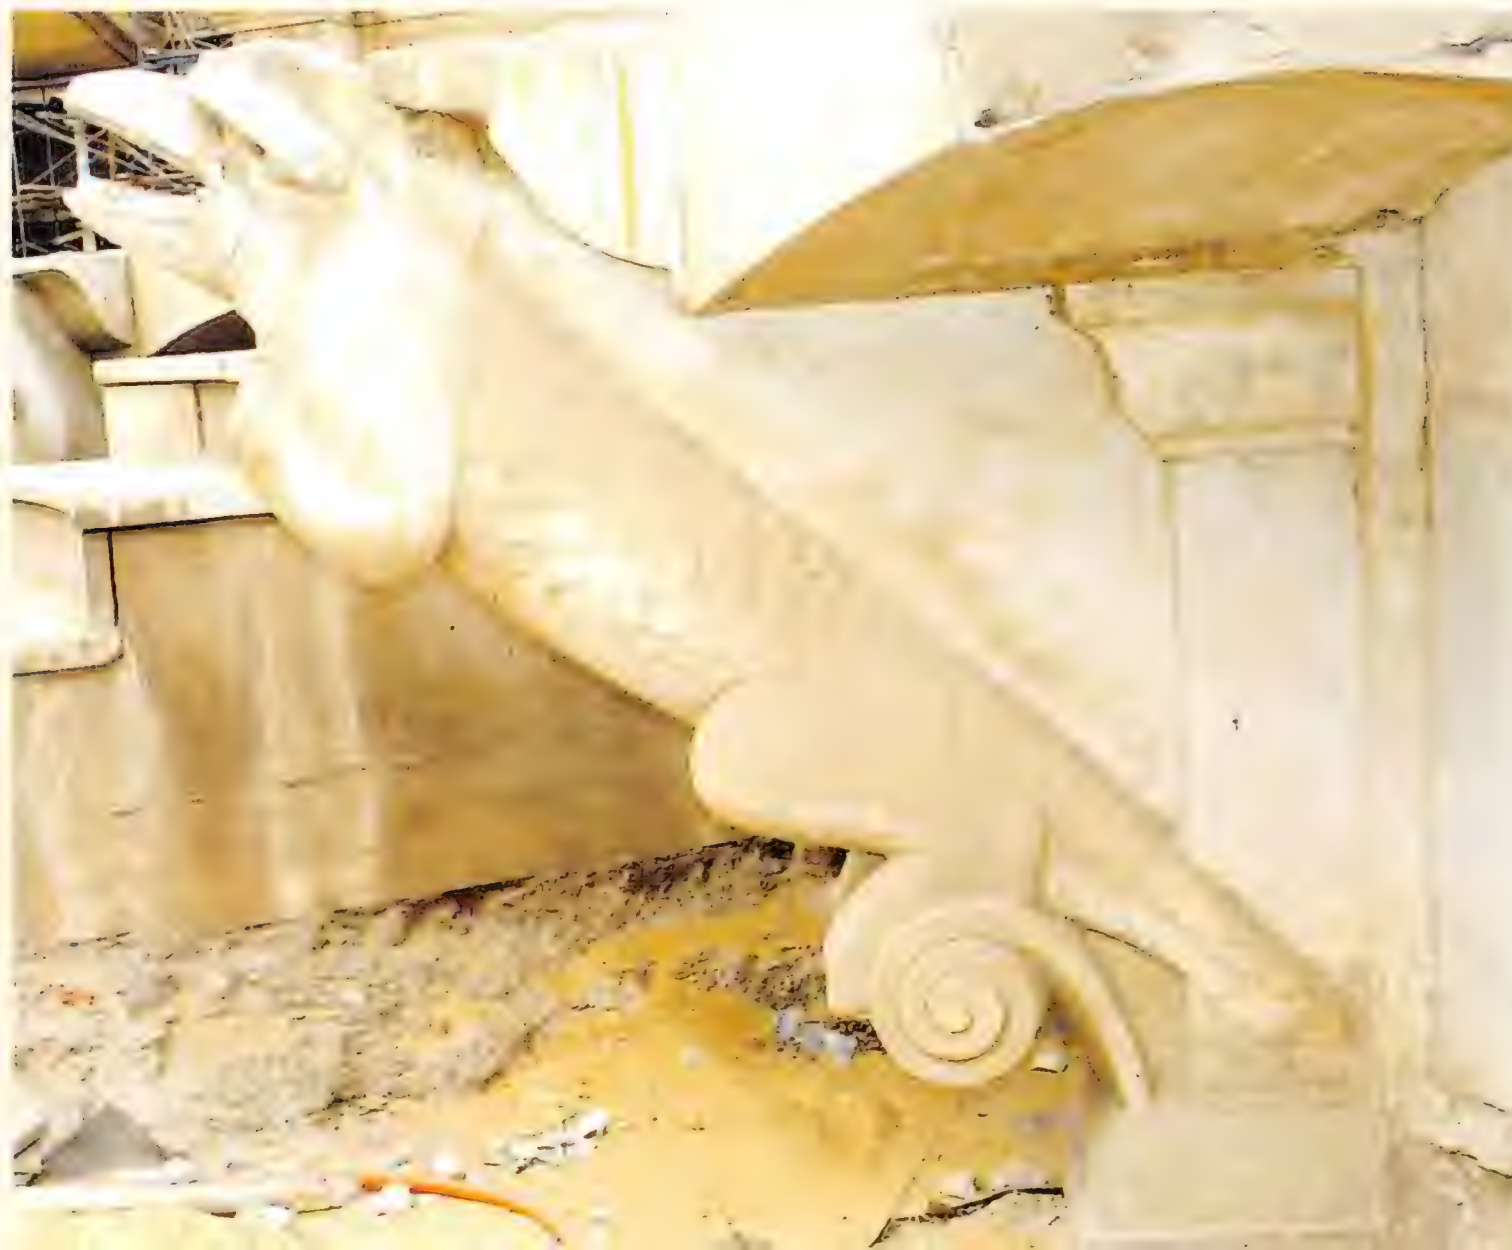
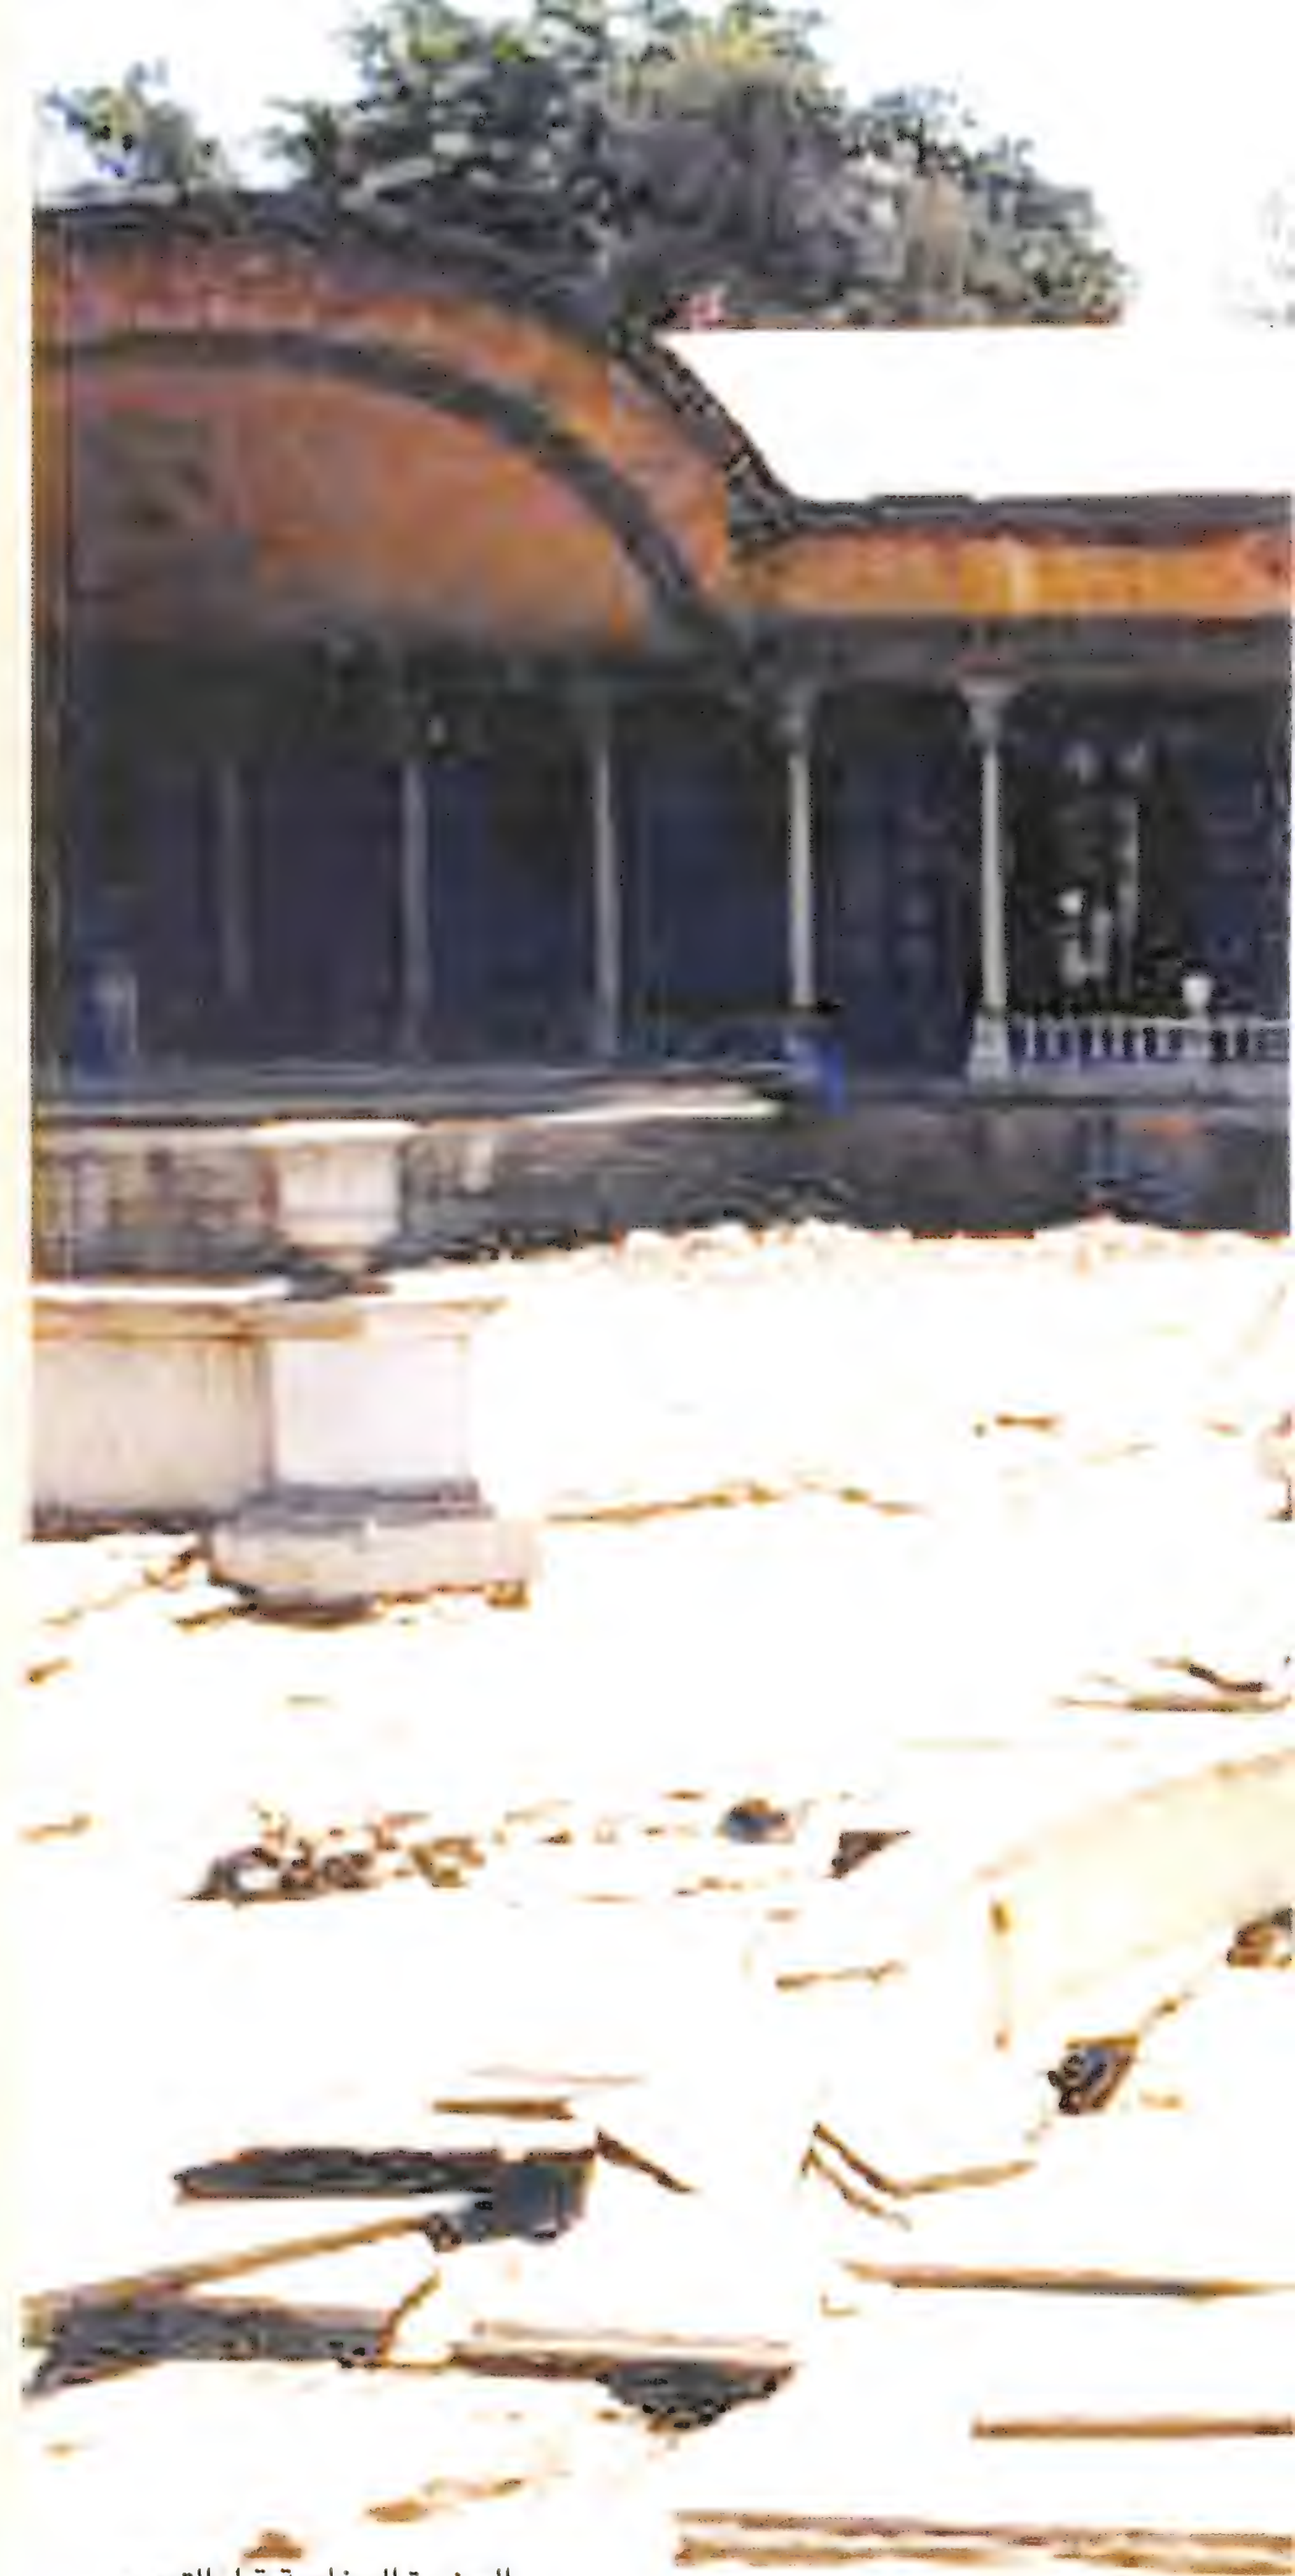
أحد التماسيح قبل الترميم

الجزيرة الرخامية قبل الترميم

- يوجد بالفؤارة عدد كبير من البرامق المكسورة بجانب وجود فقد ٧ برامق وأيضاً وجد عدد كبير من البرامق مخزن بأحد غرف القصر في حالة سيئة ومكسورة إلى قطع وفي حالة ضعف شديد .
- الفؤارة بشكل عام تعاني في أجزاء كثيرة منها من ضعف وتآكل إضافة إلى الاتساخات والبقع التي تغطي معظم أجزائها .
- وجد أن الأربع أسوار الرخامية بالفؤارة كانت مفكوكة ومنقولة ومخزنة بممرات القصر .
- رؤوس بعض التماسيح مفقودة ومستكملة بأسلوب خاطئ باستخدام مونات أسمنتية .
- توجد استكمالات ببلاطات رخامية حديثة ومختلفة المناسيب .
- الفازات الرخامية بالفؤارة أغلبها مفكوك .
- هذا فيما يتعلق بالفؤارة الرخامية أما باقي العناصر الرخامية بالقصر فقد وجد بها أغلب المظاهر السابقة إضافة إلى :
- تآكل في بعض أماكن تيجان وقواعد الأعمدة .
- وجود طبقات من الشمع الكثيف تغطي معظم العناصر الرخامية .

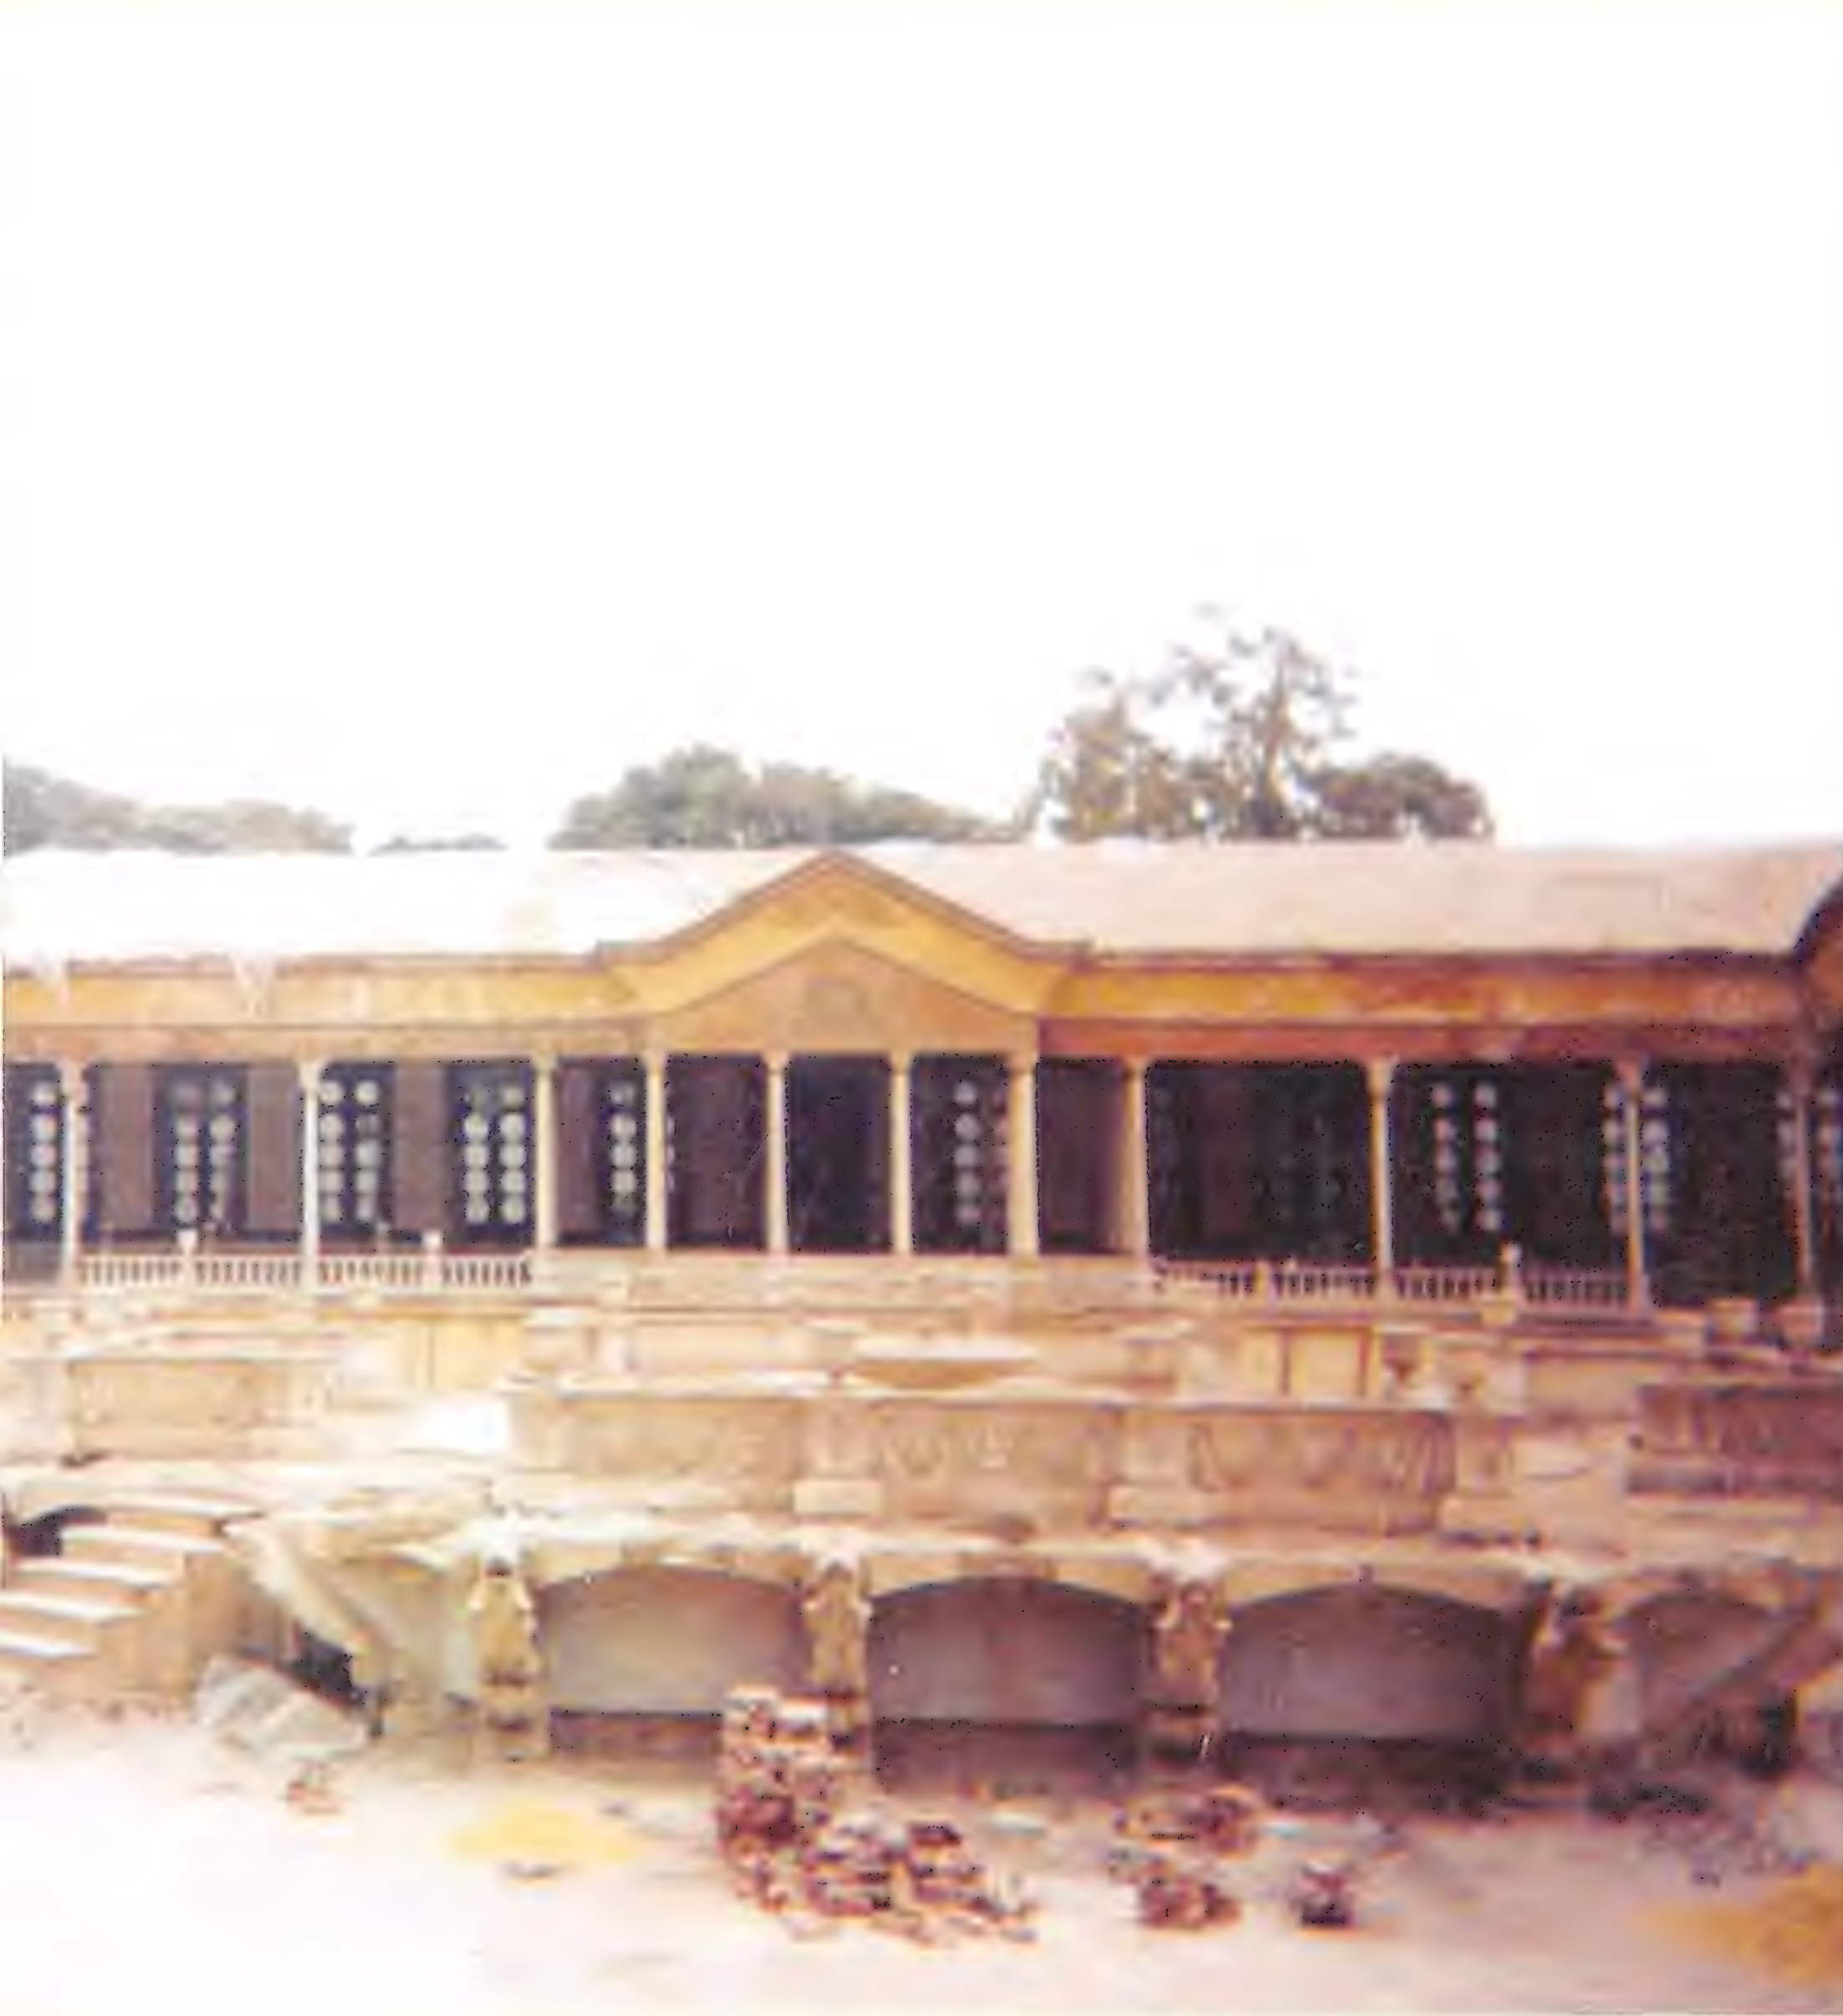
الجزيرة الرخامية قبل الترميم وبدون الكوبستات الرخامية

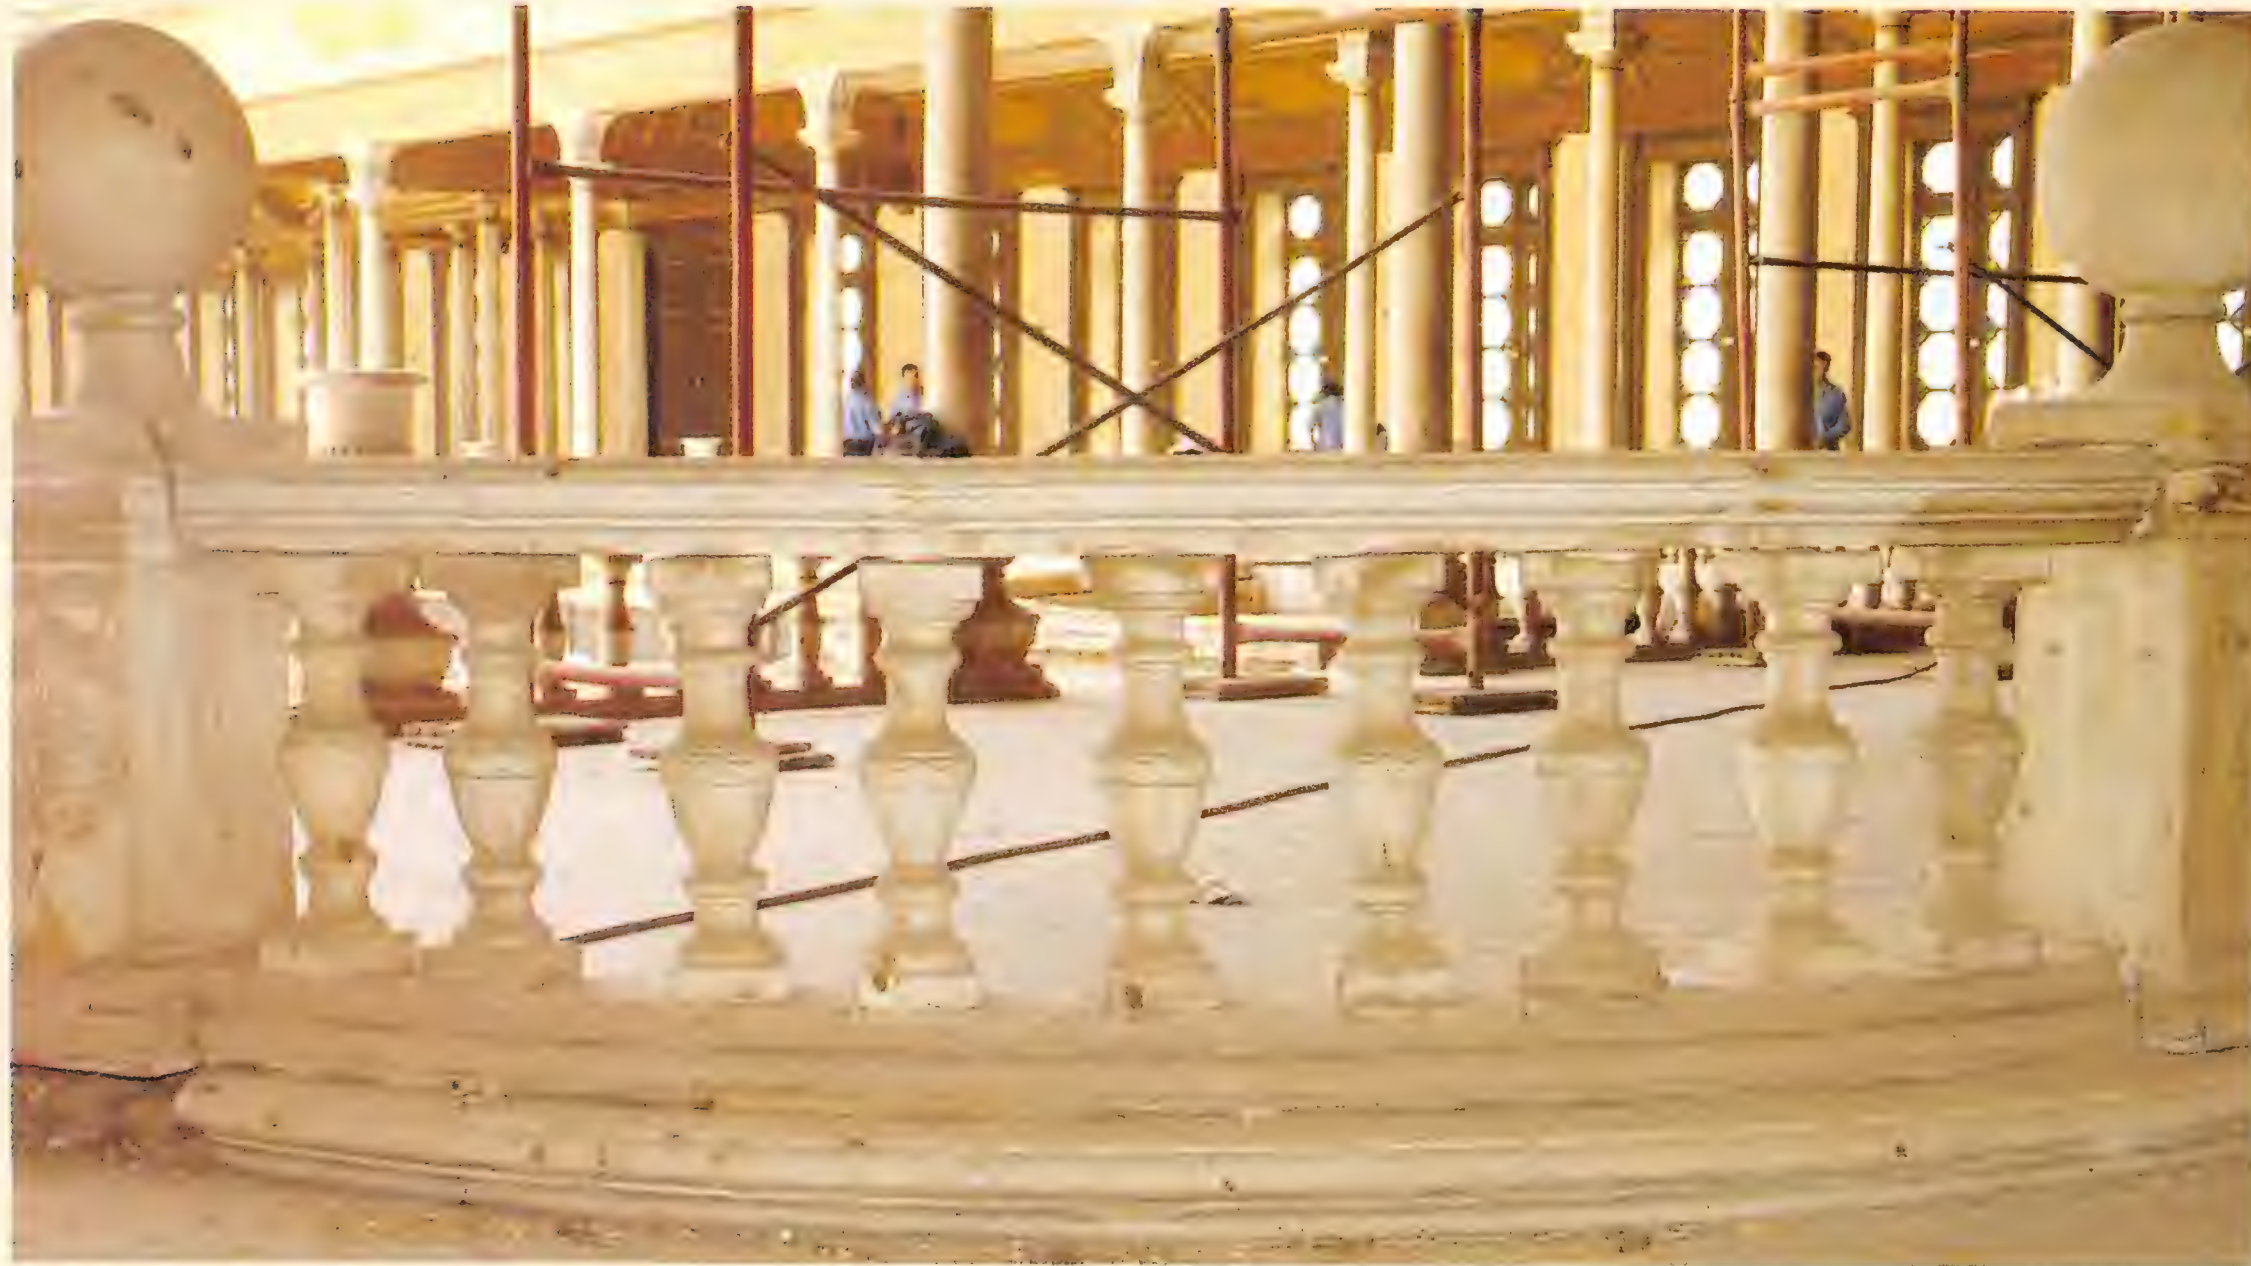
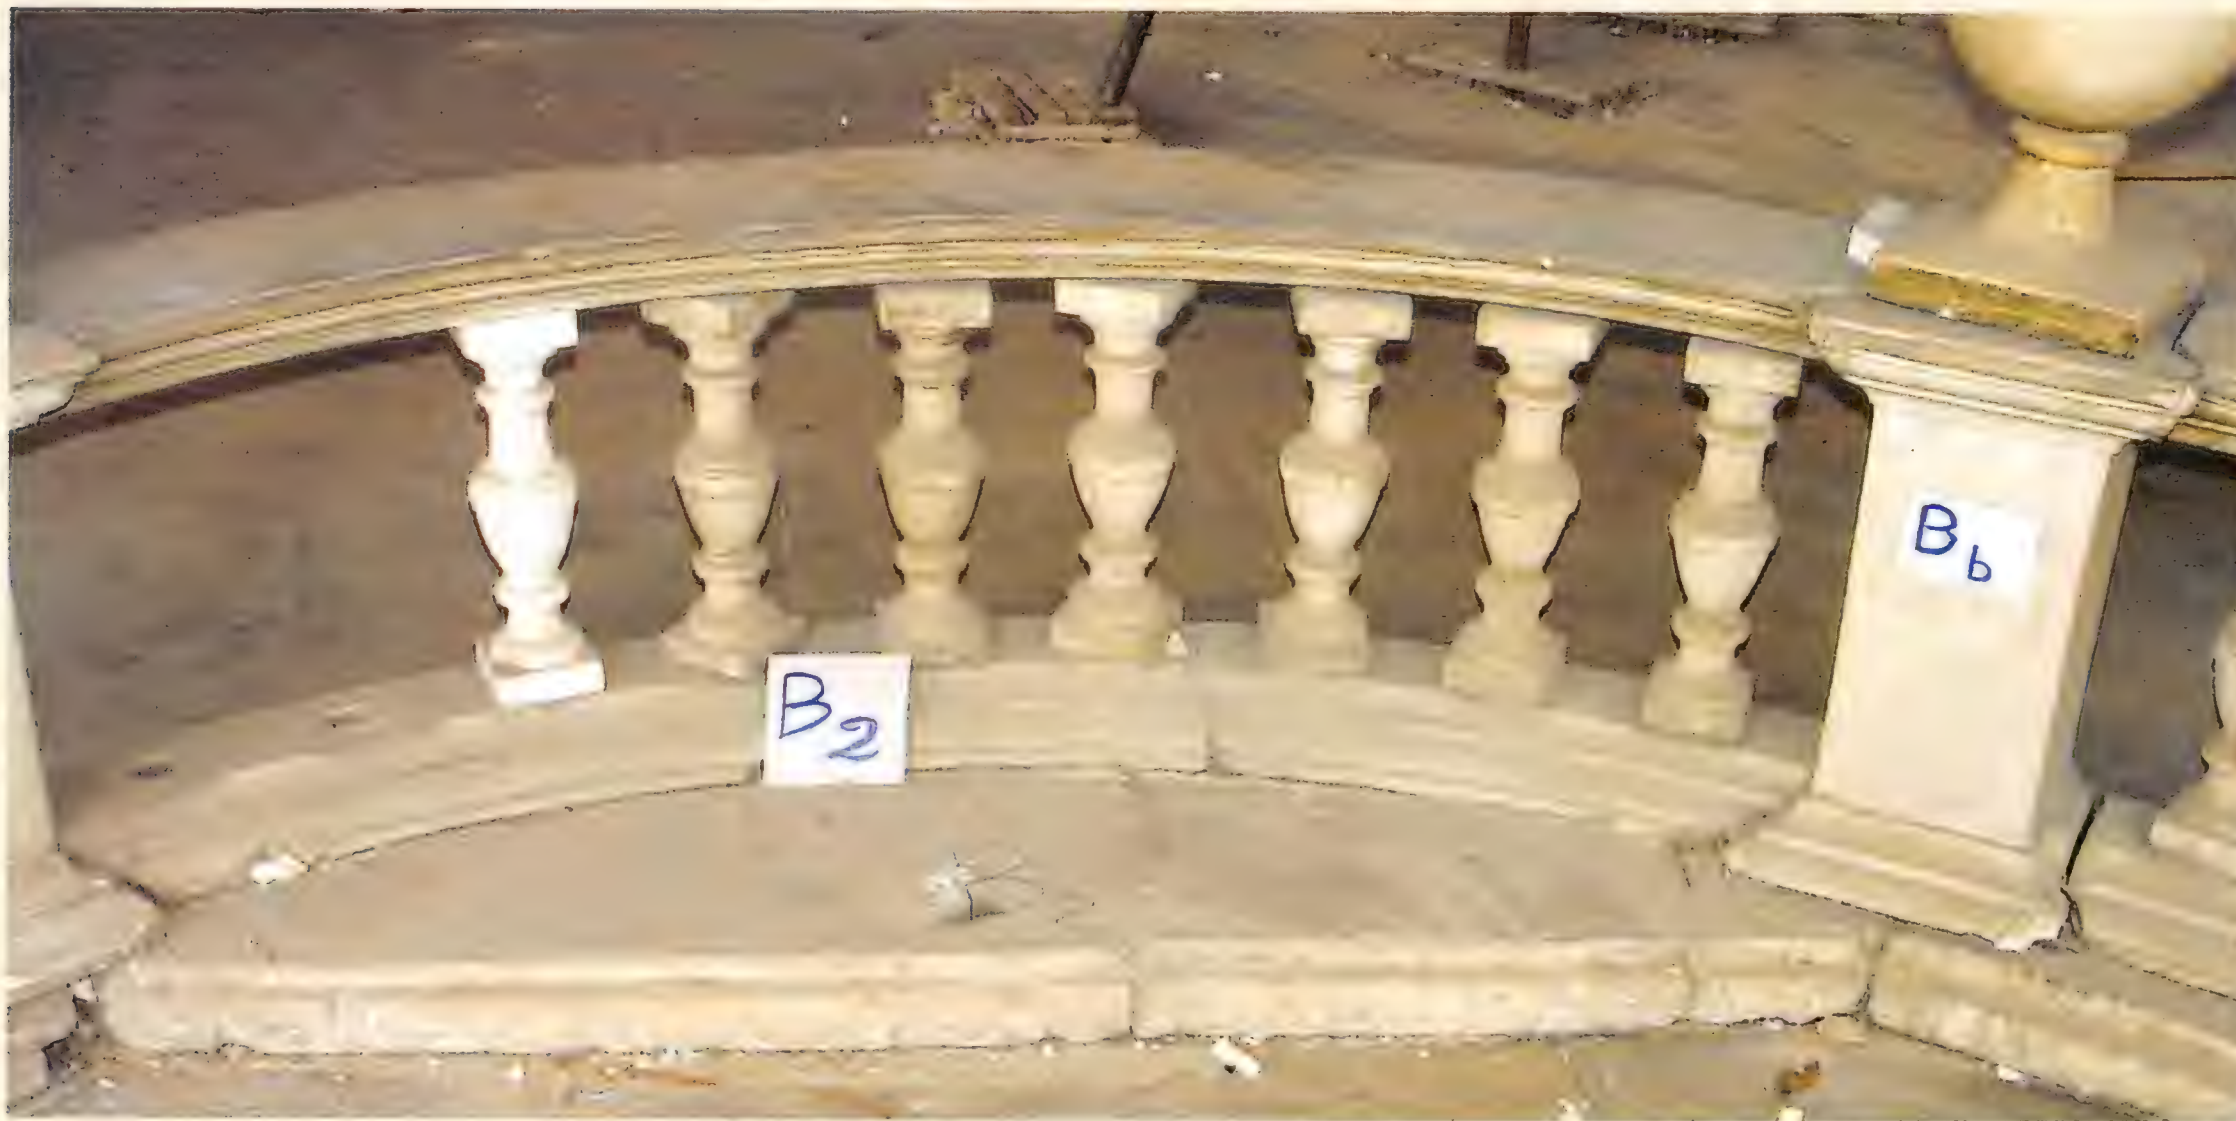
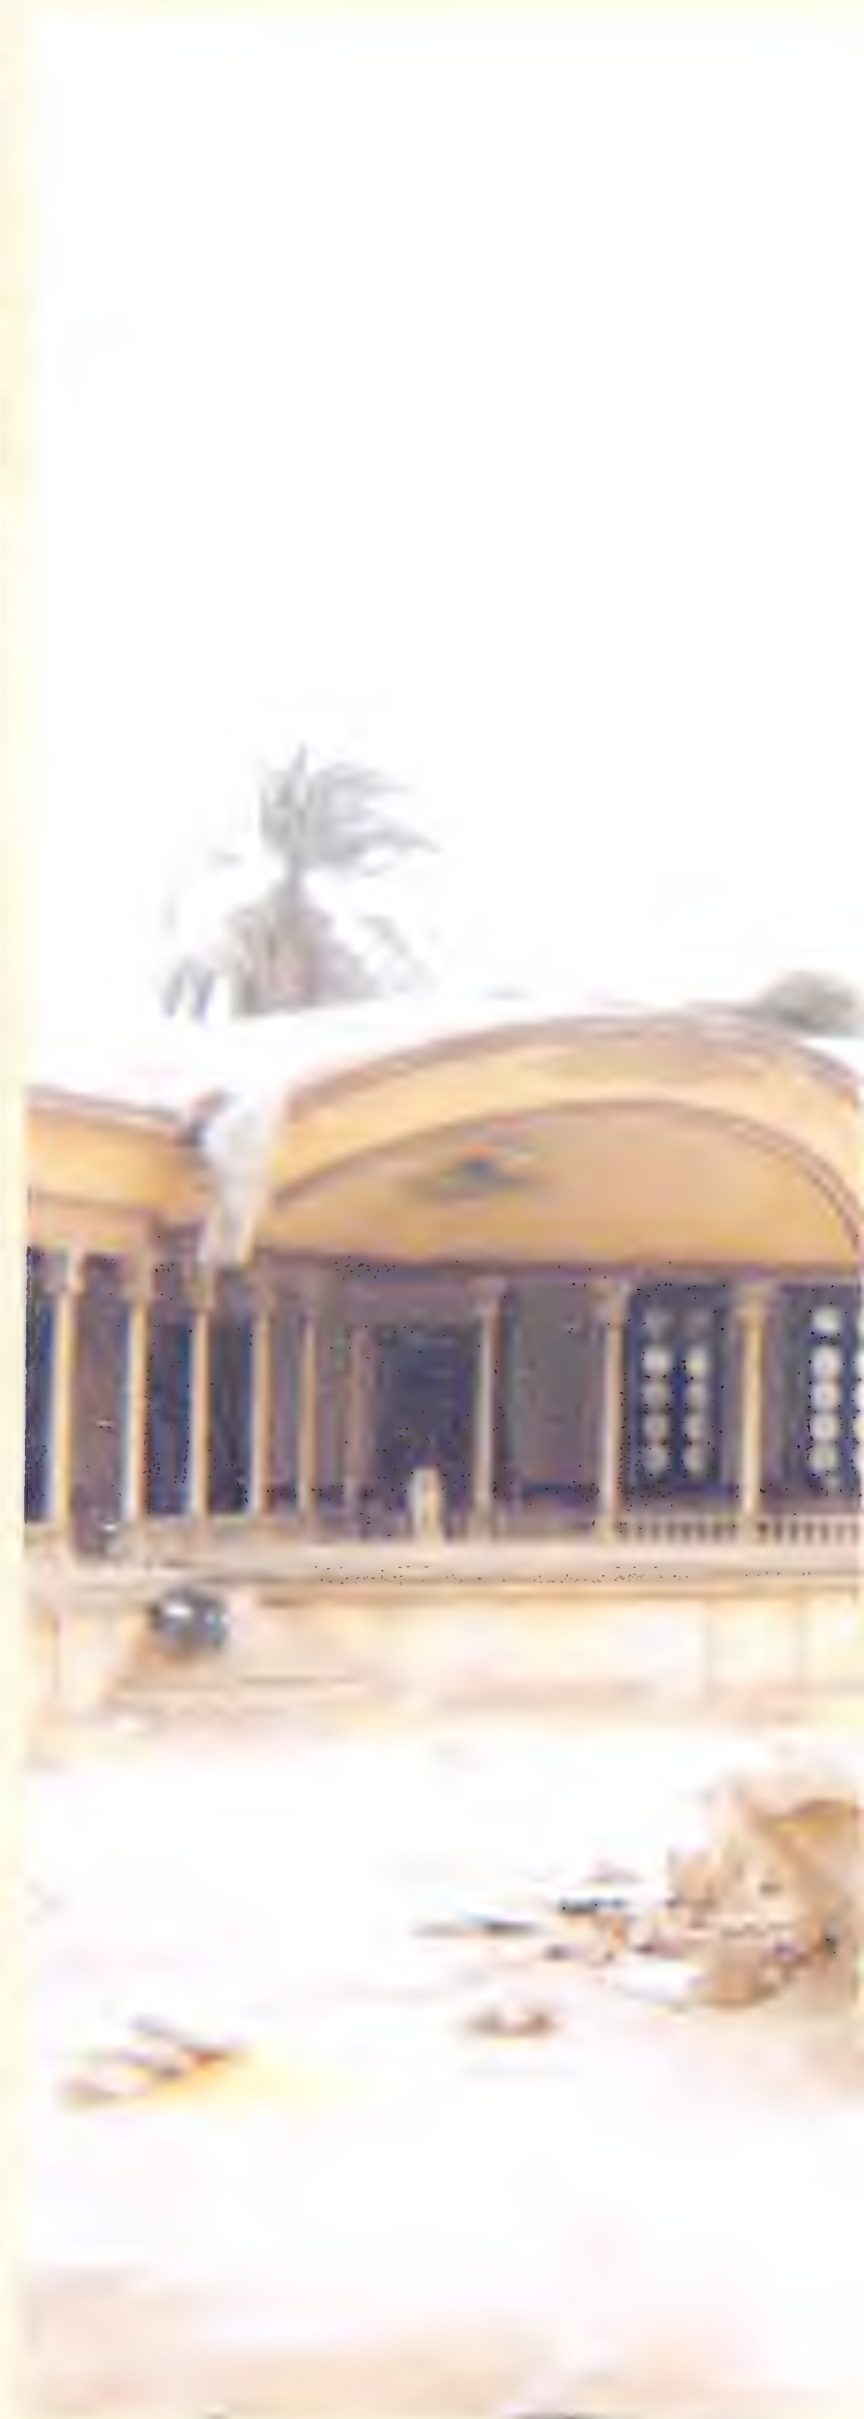
الكوبسة الرخامية للجزيرة قبل الترميم
